# **Der Studebaker Champion 1953 von Liselotte Pulver - Die Konservierung und Restaurierung eines Autolacks**

Diplomarbeit  
vorgelegt von Felix Forrer  
Bern, den 5. Oktober 2007

# **Der Studebaker Champion 1953 von Liselotte Pulver – Die Konservierung und Restaurierung eines Autolacks**

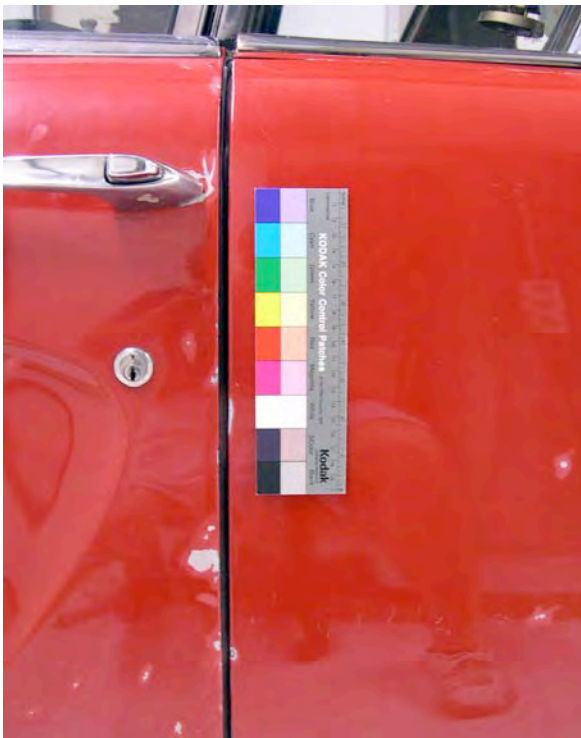
Abb.222: Freilegungen an der Fahrertür

Dass Teile der zu erhaltenden Lackierung dabei mit geschliffen werden mussten war klar. Man erkennt dies an der Mattierung um die hellen Stellen der Füllerschicht. Bis auf wenige Ausnahmen hat sich der Lackverlust nur bis in die Füllerschicht zugetragen. Verluste bis auf das Stahlblech bildeten eine Ausnahme. Auf die Retuschierung der Schäden wird in Kapitel 10.5 eingegangen.

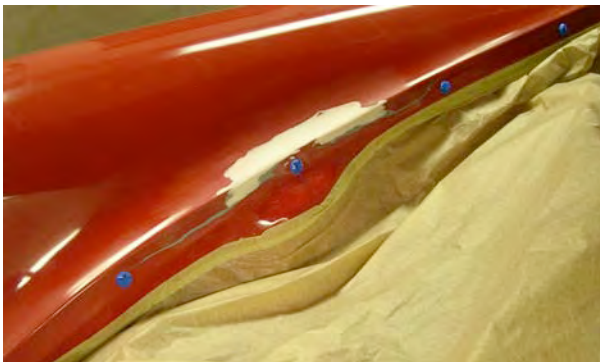
Abb.230: Vorbereitete Spachtelung rechts

Für das Spritzen einer zusätzlichen Füllerschicht wurden die Altreparaturen im Atelier der Hochschule vorbereitet. Das heisst, dass das Stahlblech der seitlichen Schäden neben der Motorhaube mit der 2K-Rostgrundierung versehen, mit dem 2K-Polyester gespachtelt und durch Nassschliff (600 Körnung) egalisiert und angepasst wurden. Für die Altreparatur am rechten vorderen Kotflügel reichte eine kleine Spachtelung und ein Nassschliff.

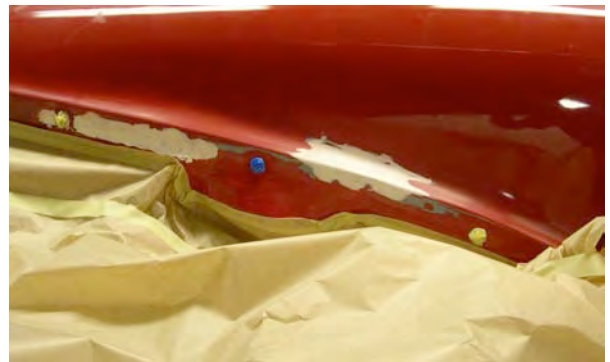
Abb.231: Vorbereitete Spachtelung links

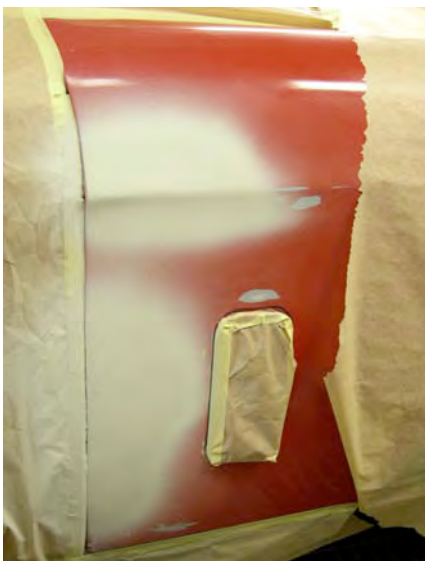
Abb.232: Gespritzte Füllerschicht Kotflügel

Nach dem Aufsprühen der Füllerschichten wurden diese nach deren Abtrocknung am nächsten Tag angeschliffen mit 400er Körnung für die Decklackierung.

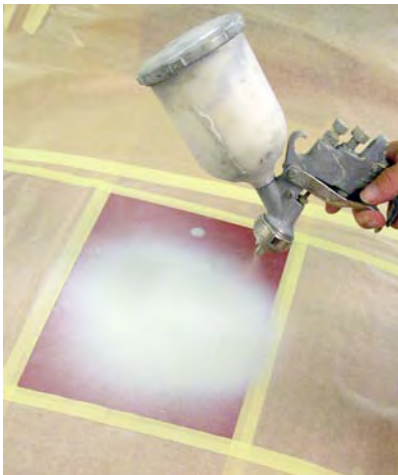
Abb.233: Füllerschicht 40µm

Leider muss der Versuch als gescheitert betrachtet werden, da beim späteren Schliff des Decklacks der Füller an den Rändern des Schadens durchschimmerte. Der Fehler lag in der Abdeckung der Schadstelle, die beim Aufbringen der Füllerschicht über die Kante der Lackierung hinaus wenige Millimeter in den Schaden hinein hätte reichen, und die Abdeckung für den Decklack präzise auf die Kante gelegt werden müssen. Allerdings wäre dann ein nass-in-nass Verfahren nicht mehr möglich gewesen. Ohne einen nachträglichen Schliff des Decklacks wäre der Versuch

möglicherweise Gelingen. Da die Schichtdickendifferenzen zwischen Schaden und Lackoberfläche zwischen 80 und 120µm betrugen, musste der Decklack jedoch geschliffen werden, um überall auf einer Ebene mit der Altlackierung zu bleiben. Das exakte Aufbringen von einer genau definierten Schichtdicke ist zudem auch bei den oben erwähnten Bedingungen immer noch abhängig von Erfahrungswerten eines Lackierers, der die genaue Anzahl benötigter Schichten bei einer partiellen Lackierung präzise auf die Schadstelle bringen kann. Eine „dünne“ oder „dicke“ Schicht Decklack müsste daher auch vom Lackhersteller noch genauer definiert werden.

Der Lack um den abgeplatzten Fleck auf der Motorhaube wurde möglichst präzise auf die Kante des Schadens mit transparenter Folie abgedeckt und eine Füllerschicht gemäss den oben erwähnten Angaben aufgesprüht (40µm) und darauf, nass in nass, der Decklack mit etwas mehr als 60µm.

Die Korrektur des misslungenen Versuchs des nass-in-nass Verfahrens auf der Motorhaube wird in Kapitel 10.5 behandelt.

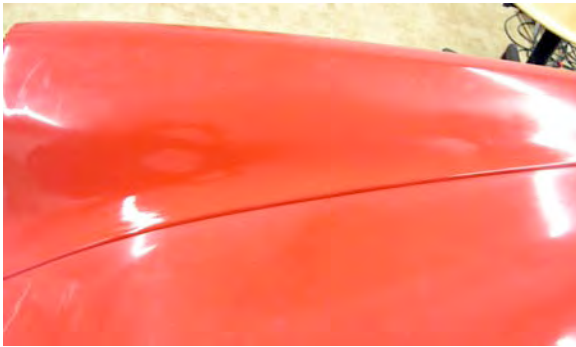
Abb.234: Beilackierung rechts

Die Übergänge der Beilackierungen sind auf den gezeigten Bildern noch nicht mit 1200er Körnung geschliffen. Der Altlack zudem noch nicht poliert. Die neue Beilackierung kann insofern als Erfolg betrachtet werden,

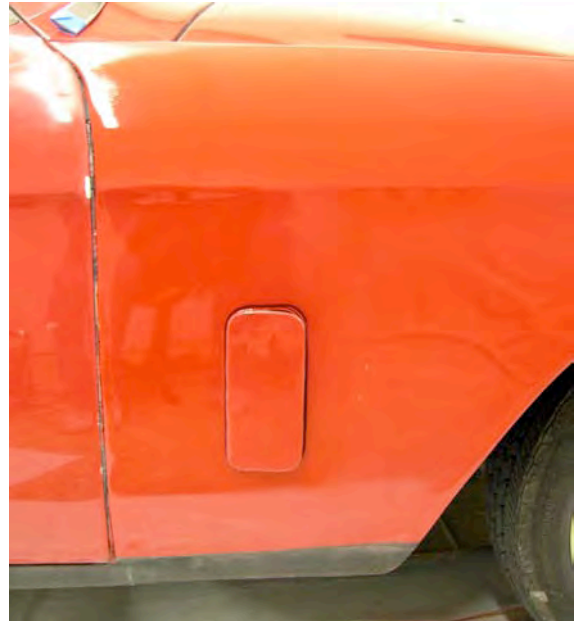
Abb.235: Beilackierung Kotflügel

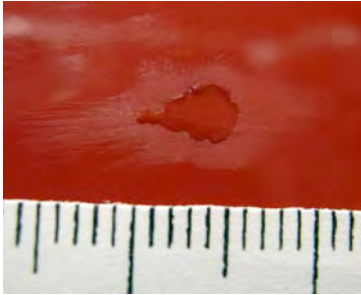
Abb.239: Steinschlagschaden

Die Schäden der beiden ersten Bilder befinden sich in vertikaler Position und wurden mit Decklack retuschiert, wobei die letzten Schichten zur Erreichung der Ebene des Altlacks noch fehlen. Die Nasenbildung ist auf dem linken Bild zu erkennen. Das dritte Bild veranschaulicht die Abnahme überschüssigen Lackes oder einer Nase mit Hilfe eines Skalpells. Schliff und Politur sind noch nicht ausgeführt.

Danach muss die Retusche möglichst Punktgenau geschliffen werden um die Ebenentreue zu gewährleisten. Dafür wurden kleine Schleifklötzchen hergestellt und das Nassschleifpapier (400er, 600er, 800er und 1000er Körnung) zurechtgeschnitten. Eine punktgenauere oder einfachere Möglichkeit des Schliffes zur Erreichung der Ebene konnte bisher nicht gefunden werden. Konstruktive Ideen hierfür wären sehr willkommen.

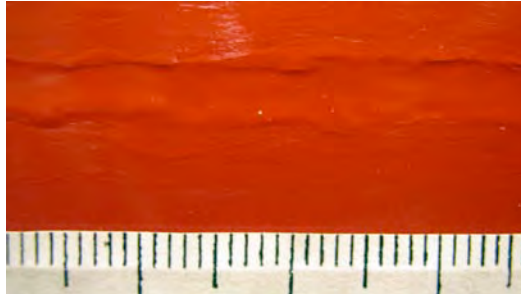
Abb.240: Länglicher Kratzer

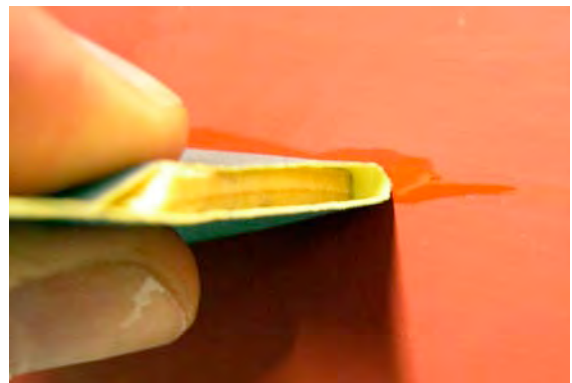
Abb.242: Schliff einer Retusche

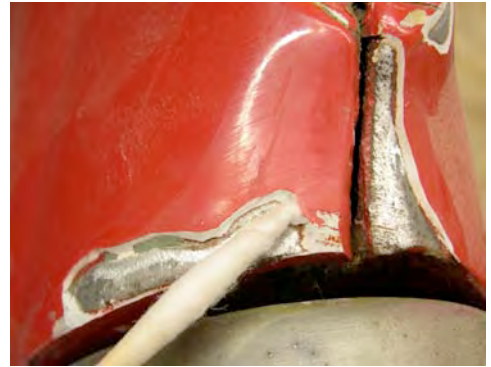
Abb.251: Reinigung mit Aceton

Die Schadstellen werden, ggf. nach der Freilegung, geschliffen, um die Korrosionsreste auf dem Karosserieblech zu entfernen. Dies kann manuell mit Schleifpapier oder wie im gezeigten Fall mit einem Elektroschleifer mit entsprechendem Schleifaufsatz geschehen. Die Neutralisierung der Korrosion mit Phosphorsäure ist im Falle punktueller Retuschen aufgrund einer allfälligen Beeinträchtigung des Altlacks eher problematisch.

Das geschliffene Blech wird daraufhin mit Aceton gereinigt und entfettet. Die Rostschutzgrundierung gewährleistet den Schutz vor neuer Korrosionsbildung.

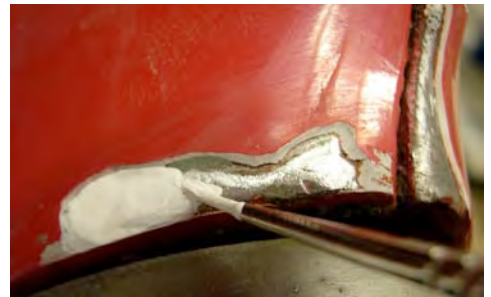
Abb.252: Rostschutzgrundierung (2K-Epoxy)

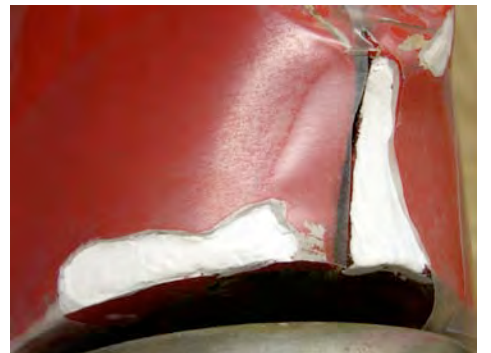
Abb.253: Folie zum Schutz des Altlacks

Zum Schutz des Altlacks für die Spachtelung wird Dieser vorzugsweise mit einer transparenten, selbstklebenden Folie überzogen und die zu spachtelnde Stelle frei geschnitten.

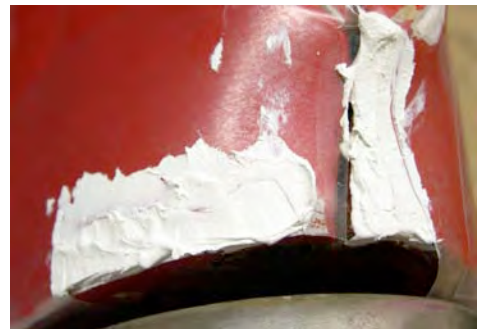
Abb.254: Spachtelung (2K-Polyester)

Die Spachtelmasse (hier 2K-Polyesterspachtel) wird aufgetragen und entsprechend modelliert. Beim Härteprozess können überstehende Teile leicht abgeschnitten werden, um den nachträglichen Schliff bei voller Durchtrocknung zu erleichtern.

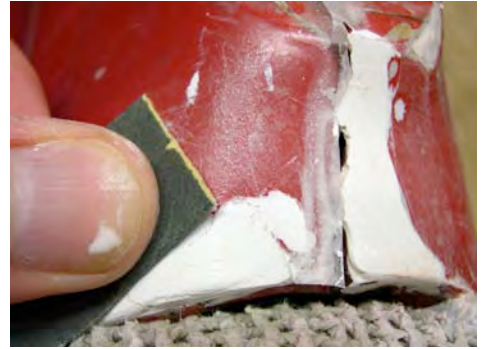
Abb.255: Schliff

Die Spachtelmasse wird geschliffen und in die gewünschte Form gebracht. Die Ebene der geschliffenen Spachtelung wird dabei möglichst unter diejenige des Altlacks gelegt.

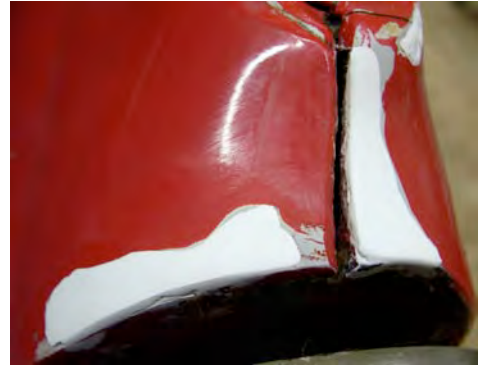
Abb.256: Fertige Kittung

Die Schutzfolie wird entfernt und die Kittung von Schleifwasser und anderen Verunreinigungen befreit. Isopropanol oder schwache Lösemittel sind hier dem Aceton vorzuziehen, um eine oberflächliche Lösung der Kittung zu vermeiden. Vor dem nun folgenden Decklackanstrich sollten diese natürlich verdampft und die Kittung trocken sein.

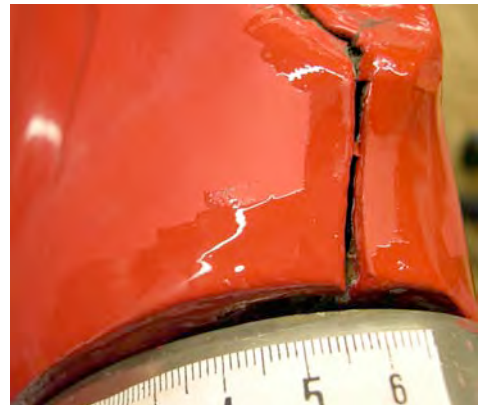
Abb.257: Retusche mit Decklack

Erfolgt die Retusche mit einem Pinsel, muss diese nachträglich geschliffen werden und die Kittung deshalb unterhalb der Kante der Altlackierung liegen. Wird die Retusche gespritzt, kann auf einen Schliff möglicherweise verzichtet werden und die Kittung auf gleicher Ebene liegen wie der Altlack.

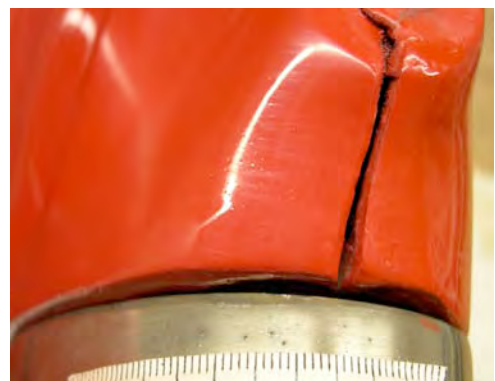
Abb.258: Retusche nach Schliff und Politur

Der nachträgliche Schliff und die Politur integrieren die retuschierte Stelle im Idealfall an die Altlackierung, so dass diese später nicht mehr als solche zu erkennen ist.

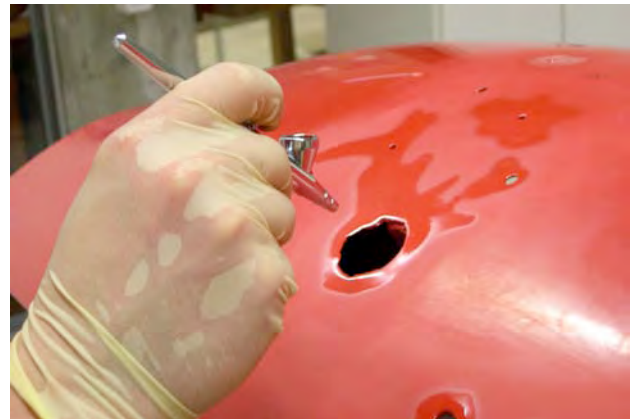
Abb.272: Punktuelle Retuschierung der Heckpartien mit dem Airbrush

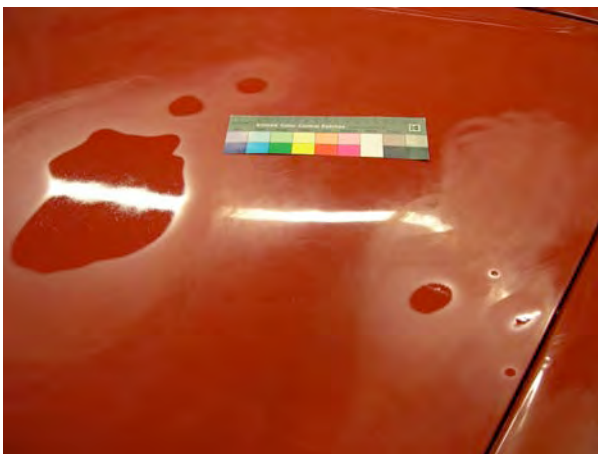
Abb.273: Dritter und letzter Versuch einer perfekt an den Altlack angepassten punktuellen Retuschierung auf der Motorhaube vor der Trocknung und der anschließenden Politur.

Ob die Farbgebung wirklich passend war, konnte dabei erst nach einer Politur richtig beurteilt werden. Das Problem dabei war, dass Altlack und Retuschenlack durch ihre differierende Härte auch verschieden auf die Politur reagierten und sich damit die ursprünglich passende Farbgebung wieder änderte. Das Problem wurde anfangs den Spritzpistolen und den jeweils

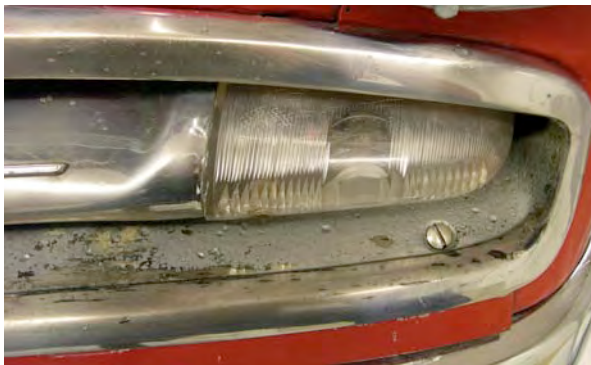
Abb.275: Partieller Verlust der Beschichtung

Für die Retuschen wurden Vorversuche mit in kurzöligen Alkydharz und Paraloid B72 gelöstem Aluminiumpulver gemacht. Die besten Resultate konnten jedoch mit einer Fertigmischung von Acryl Aluminiumfarbe von Lascaux erreicht werden, da diese sowohl farblich als auch im Glanzgrad gemäss der Patina auf der Altbeschichtung angepasst werden konnte.

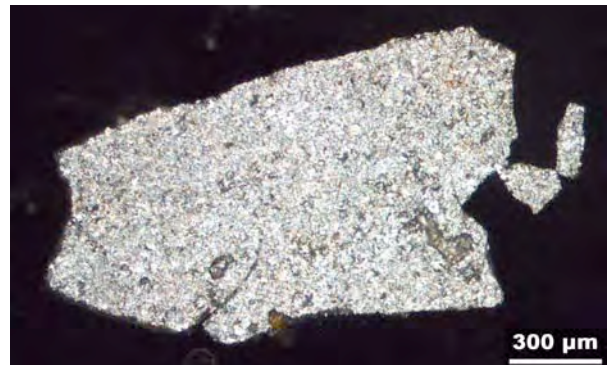
Abb.276: Beschichtung in PPL bei 5facher Vergrößerung

Die Untersuchung der Beschichtung ergab, dass es sich um Aluminiumpulver handelt. Alkyd als Bindemittel wird vermutet.

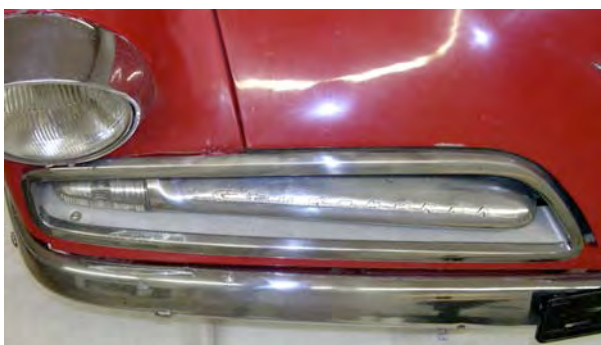
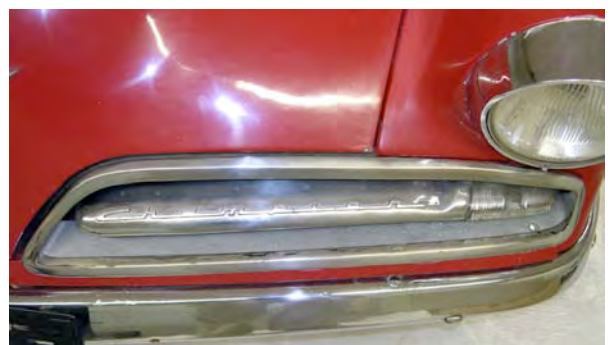
Abb.277 und 278: Innenbeschichtung der Kühlergrille nach der Retuschierung.

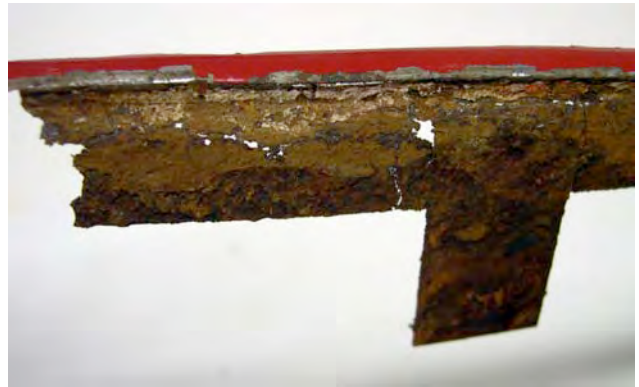
Auf beiden Seiten des Fahrzeuges auf Höhe der hinteren Fenster wurden die Fugen der beiden Karosseriebleche von hinterer Flanke und Kofferraum mit einer Leiste geschlossen. Dieses vorgehen kann als konstruktiver Mangel angesehen werden. Ist jedoch so zu verstehen, das die Pressung eines gesamten Bleches der Heckpartie sehr aufwendig und unüblich oder möglicherweise sogar unmöglich war in 1953. Die Leiste diente dabei als Abdichtung und Schliessung der Fugen zwischen den Karosserieteilen. Die Stellen sind dadurch, wie sich gezeigt hat, jedoch korrosionsanfällig. Der Versuch, diese beiden Leisten zu lösen und zu retuschieren war unmöglich. Die Korrosion der Befestigung der Leisten war in dem Masse fortgeschritten, dass diese sich durch deren korrosive Ausdehnung des dünnen Bleches nicht mehr lösen liessen. Die Leisten wurden bei diesem Versuch leider zerstört und mussten ersetzt werden. Dadurch konnte jedoch die fortgeschrittene Korrosion in den Fugen behoben werden.

Abb.283: Entfernte Leiste

Nach der Entfernung der Leisten konnten die korrodierten Fugen geschliffen, neu grundiert und mit Decklack versehen werden.

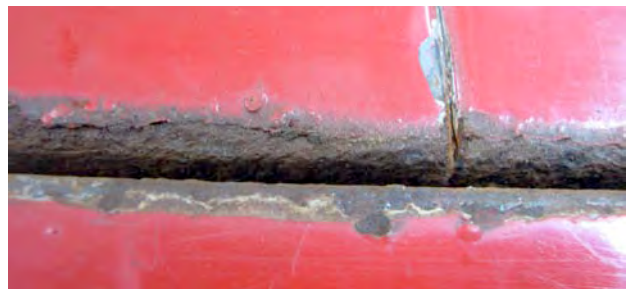
Abb.285: Rostbildung in den Fugen der Karrosierteile

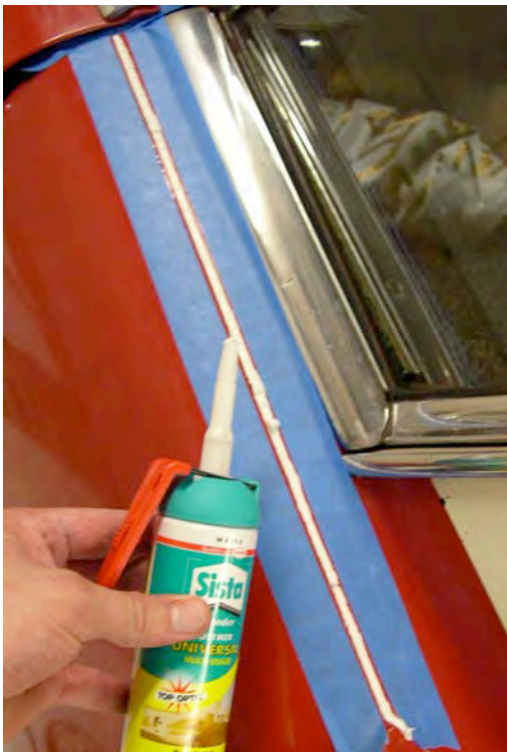
Abb.289: Abdichtung

Nach dem Schliff des Decklacks wurden die Fugen Acryl-Dichtungsmasse geschlossen. Um eine spätere Übermalung mit Decklack zu gewährleisten, wurde auf Silikondichtungsmasse verzichtet. Sowohl Haftung des Decklacks, als auch Klebkraft der Acrylmasse für die Leiste selbst wurden vorgehend getestet.

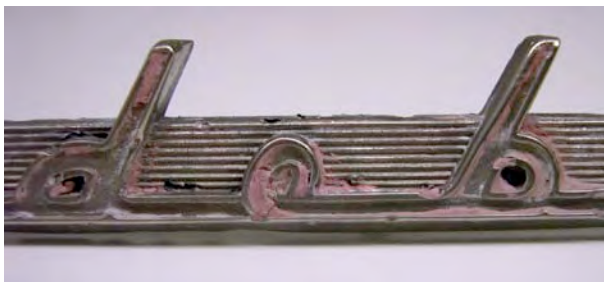
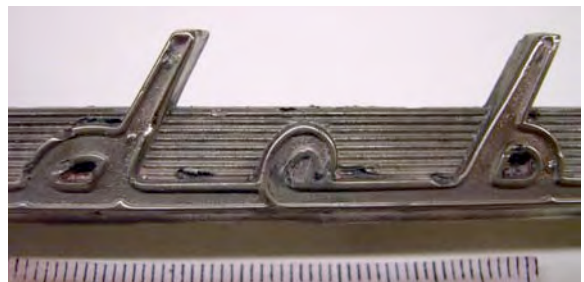
Abb.290 und 291: Zierelement vor und nach der Reinigung von altem Poliermittel

Neben der Reinigung der Altlackierung selbst mussten vor allem verchromte Zierelemente oder Kanten und Hohlräume von Verschmutzungen befreit werden. Neben normaler Verschmutzung haftete vor allem auch altes Poliermittel in diversen kleinen Hohlräumen und Fugen.

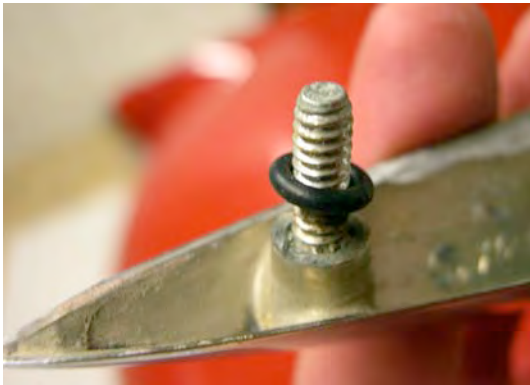
Abb.296: Gummiring zum Schutz des Lackes

Zum Schutz des Lackes vor neuen Erschütterungen und Schäden wurden degradierte Gummidichtungen von Kofferraumschloss ersetzt durch neue und Zierelemente anhand kleiner Gummiringe vor der Verletzung der Lackoberfläche geschützt.

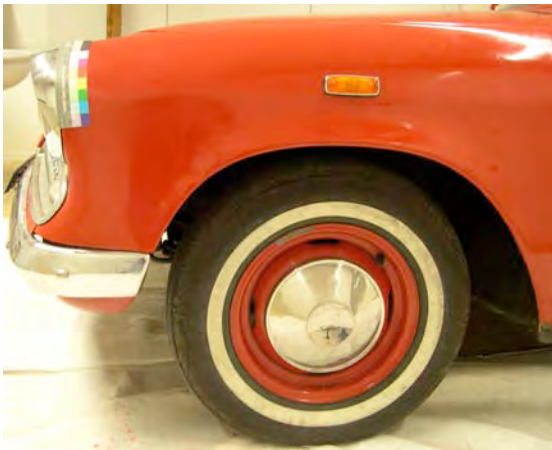
Abb.300: Beilackierung links vorne

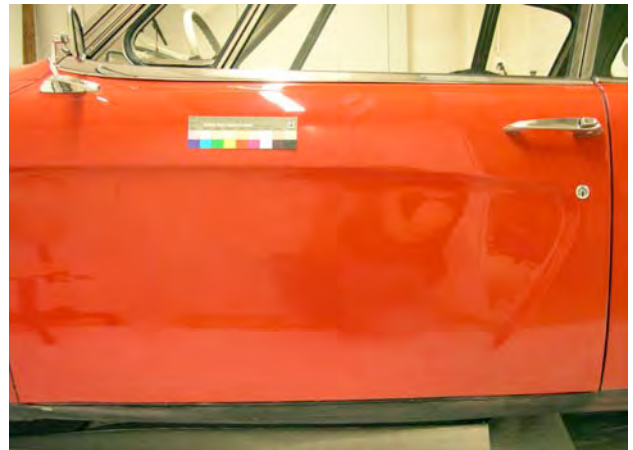
Abb.301: Retuschen an der Fahrtür

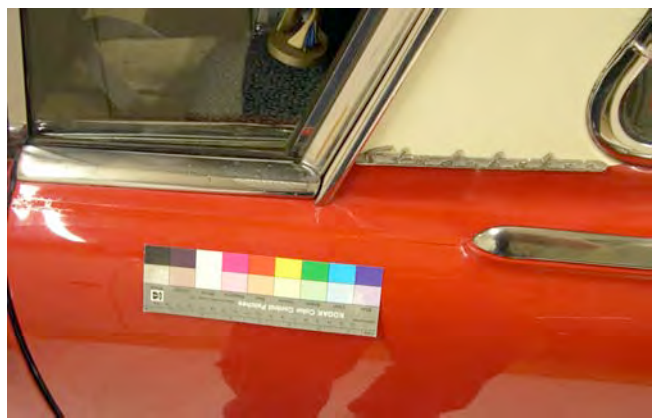
Abb.303: Detail, ersetzte Dichtungsleiste

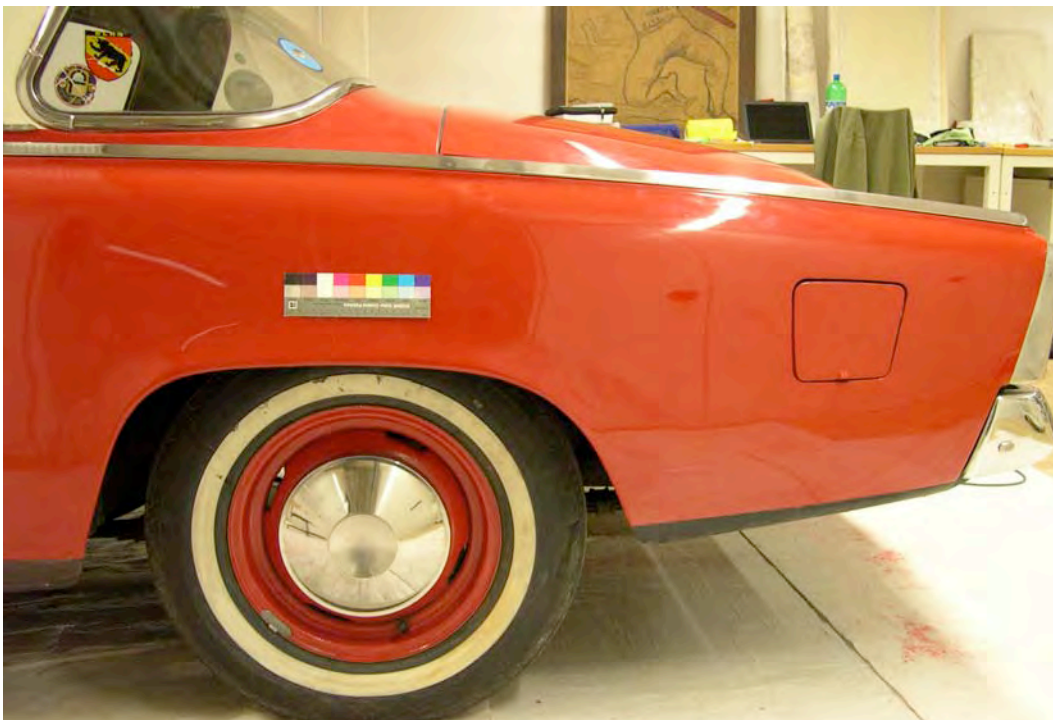
Abb.304: Retuschen linke hintere Seite

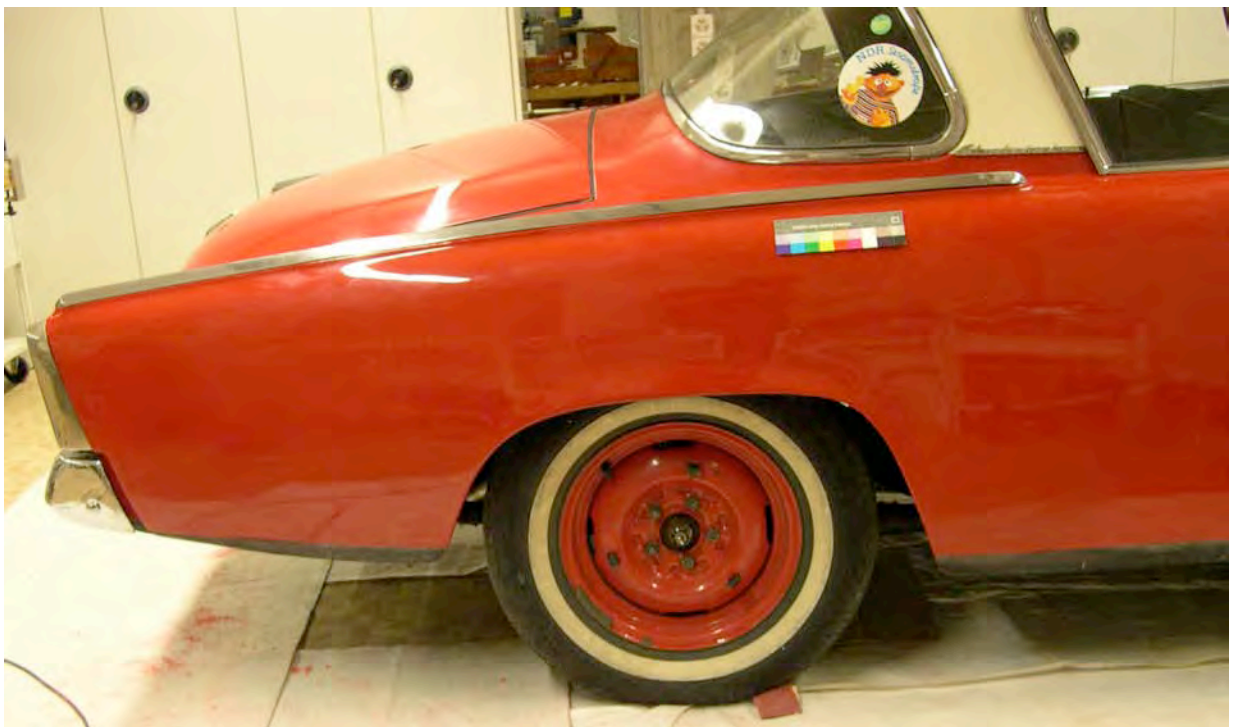
Abb.305: Retuschen rechte hintere Seite

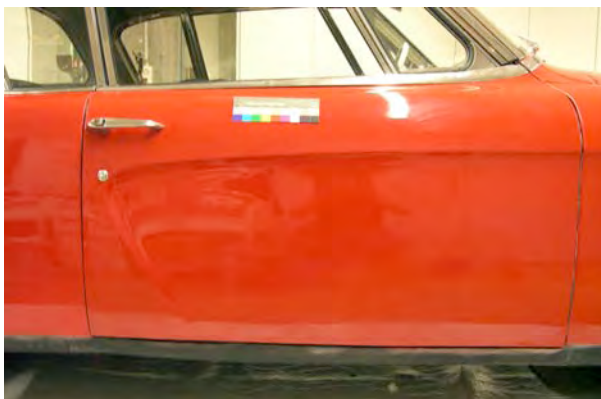
Abb.306: Retuschierte Kratzer Beifahrertür

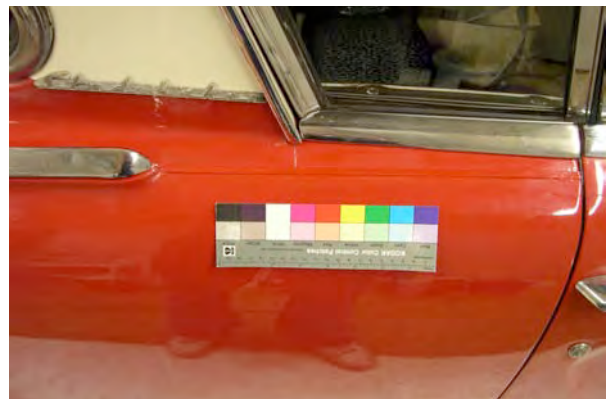
Abb.307: Ersetzte Dichtungsleiste rechte Seite

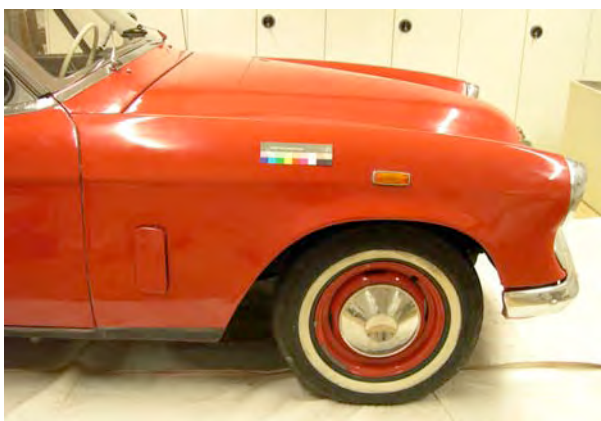
Abb.308: Beilackierungen rechte vordere Seite

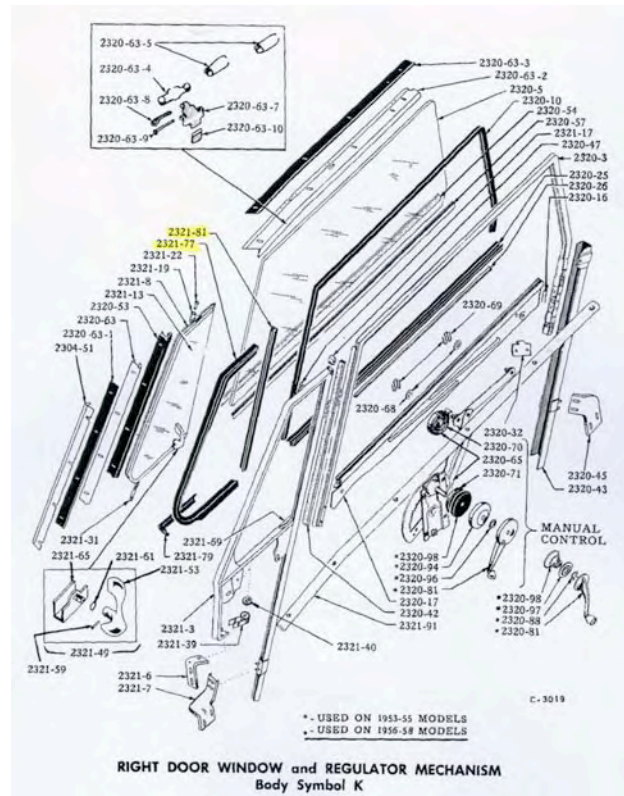
Weitere degradierte Gummidichtungen zur allfälligen Nachbestellung: Artikelnummern 2321-77 und 2321-81

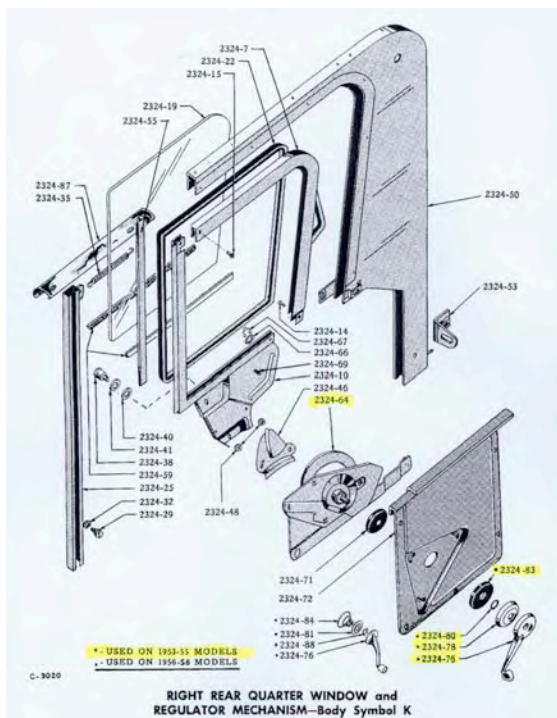
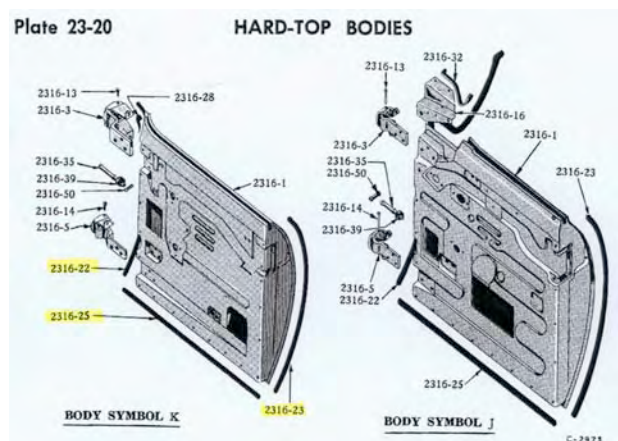
Gummiabdichtungen für Türen: Artikelnummern 2316-22, 2316-23 und 2316-25 (je \$ 36.50 das Stück)
